Untersuchungsbericht des Büros für Flugunfalluntersuchungen

des Flugzeuges AVRO 146-RJ100, HB-IXM,

betrieben durch Crossair unter Flugnummer CRX 3597,

vom 24. November 2001

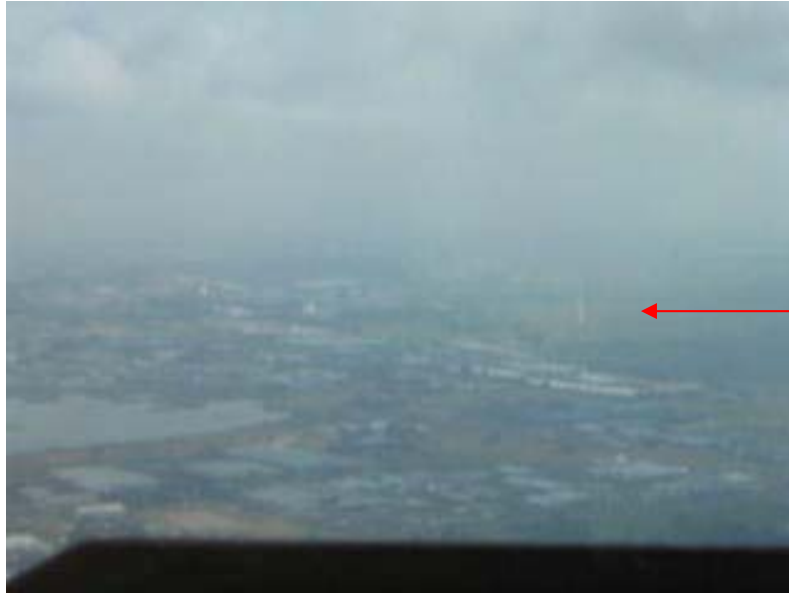
Die folgende Aufnahme wurde ebenfalls auf knapp 1000 ft (ca. MDA) über der Flughafenhöhe gemacht. Das Flugzeug befindet sich auf einem 3° Anflugwinkel. Die meteorologischen Bedingungen waren wie folgt: broken 2000 ft bei 5000 m Sicht.

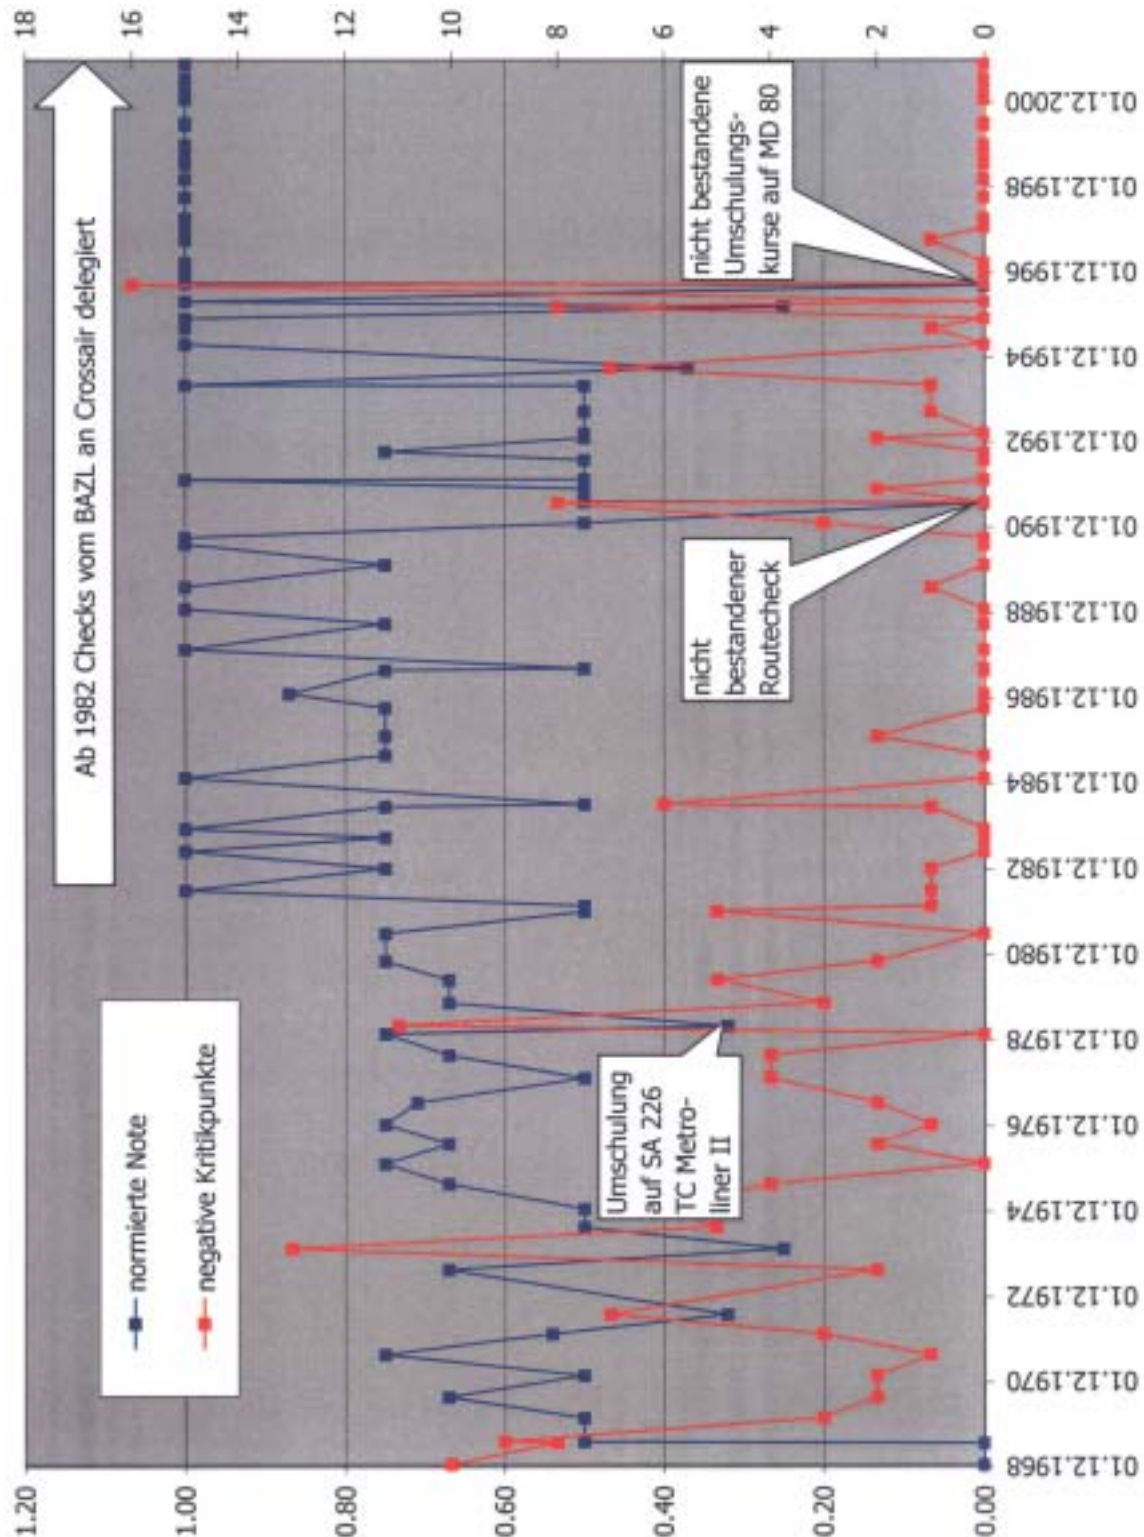
Anhang 9

Graphische Zusammenstellung der Resultate von *line*, *route* und *simulator checks* des Kommandanten. Da die Notenskala im Laufe der Zeit variierte, wurden die Noten normiert, um diese vergleichen zu können (blaue Datenreihe). Der Wert 0.5 entspricht einer durchschnittlichen Leistung. Die Anzahl der auf den Checkblättern erwähnten negativen Kritikpunkte wurde ebenfalls aufgetragen (rote Datenreihe).
